# 예비보고서 (Preliminary Report)

HL8088(B737-800) 동체 착륙 후 활주로 초과하여 방위각 시설물 충돌

- 사고조사 번호 : AAR2404
- 발생 일자 / 시간 : 2024.12.29.(일) / 09:03(한국시간, 국제표준시+9시간)
- 발생 장소 : 무안국제공항(RKJB)
- 운영자 : 제주항공
- 항공기 기종 : Boeing 737-800
- 항공기 일련번호 : 37541
- 항공기 등록기호 : HL8088
- 항공기 편명 : 7C2216(방콕 → 무안)
- 항공기 손상정도 : 전파
- 피해규모 : 탑승자 181명 사상(사망 179명(승무원 4명 포함), 중상 2명(승무원))

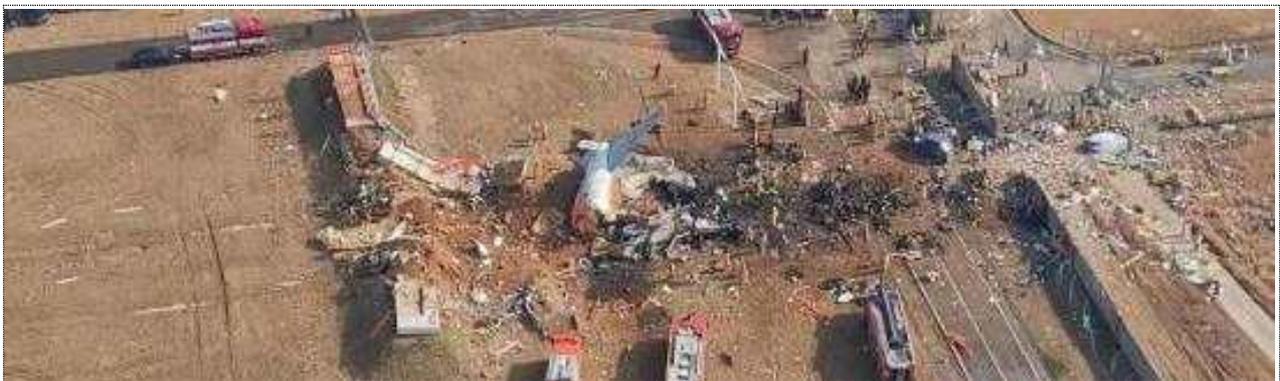
- (충격 및 잔해 상태) 항공기는 둔덕과 충돌 후 화재와 일부의 폭발이 발생하였다. 둔덕과의 충돌로 두 개의 엔진은 둔덕의 흙더미에 묻혔고, 기체 전방 부위는 둔덕으로부터 약 30~200m까지 흩어졌다. 후방 동체의 꼬리 부분은 둔덕 바로 너머에서 일부 전소된 상태였다.

사고 현장 전경

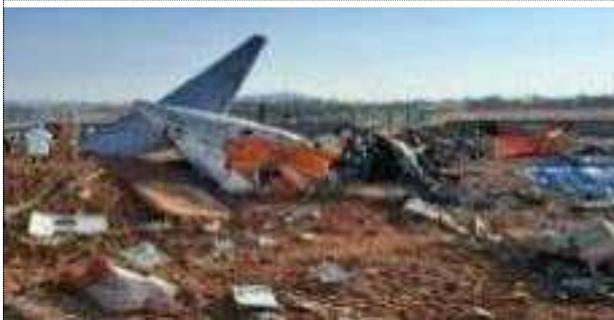
후방 동체

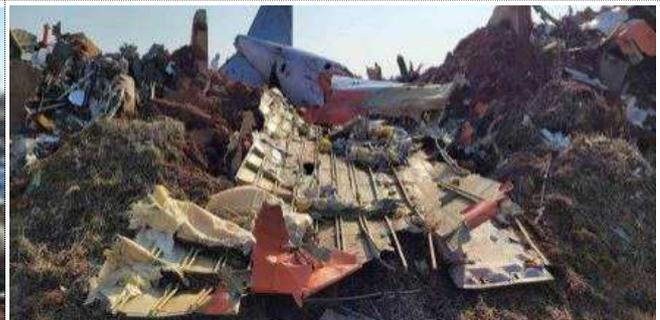
동체 하부

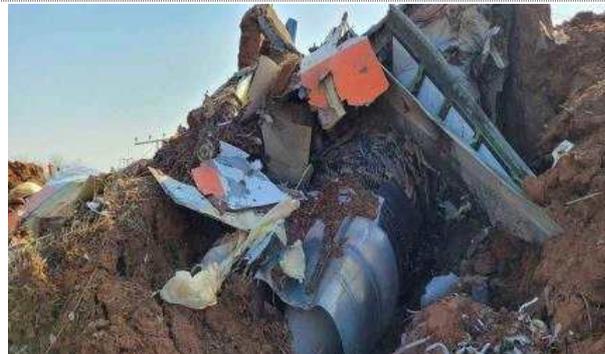
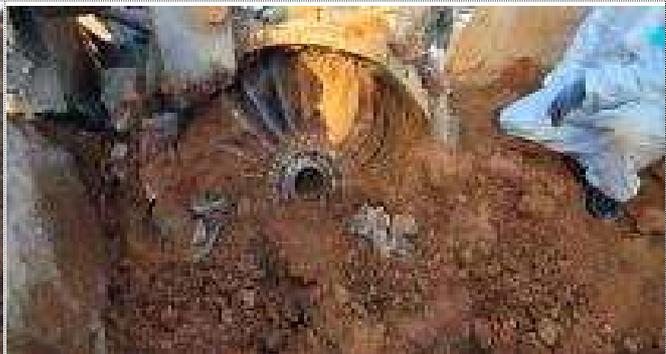
엔진

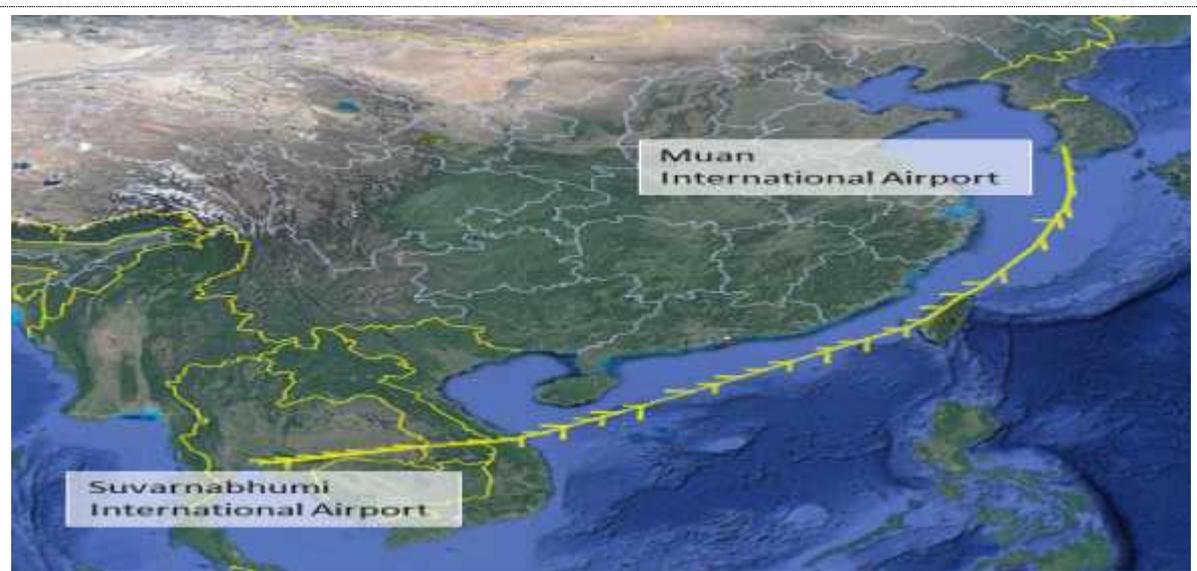
총 비행경로

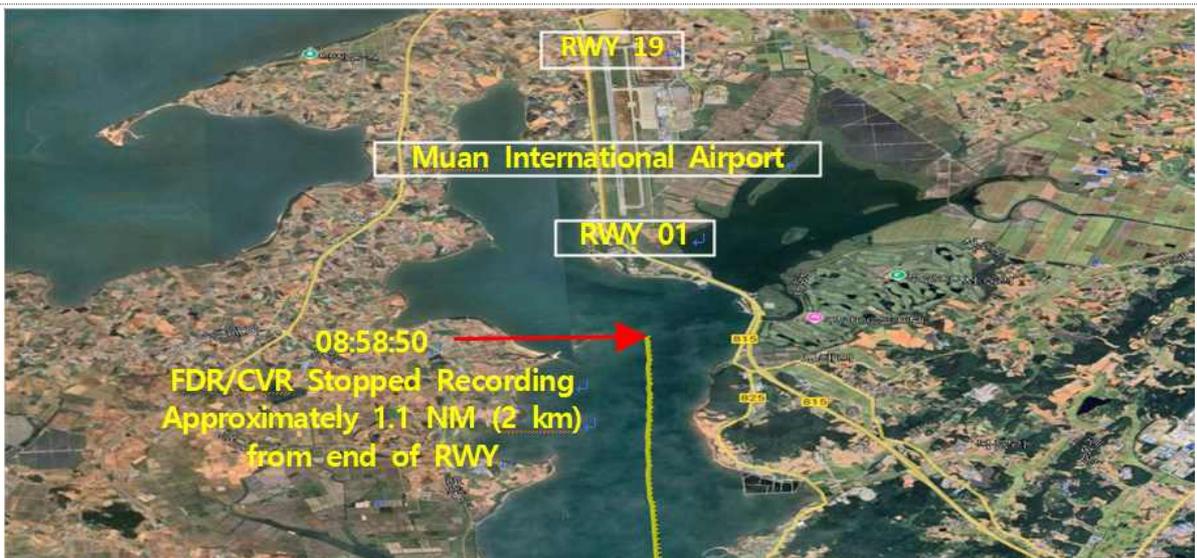
- (비행기록장치) 항공기에 장착된 비행자료기록장치(FDR)와 조종실음성 기록장치(CVR)는 08:58:50초에 기록이 동시에 중단되어 있었고 항공기가 방위각 시설물과 충돌한 시간은 09:02:57초로서 비행기록장치의 기록이 중단된 후 시간은 4분 7초였다.
- 비행기록장치의 기록 중단 당시의 항공기 속도는 161kts, 고도는 498ft (기압고도)였으며 HL8088의 이륙부터 비행경로와 비행 기록이 중단된 지점은 다음 그림과 같다.

비행기록장치의 기록 중단 지점
